[www.pracowniaarkon.pl](http://www.pracowniaarkon.pl); e-mail: [arkonbud@op.pl](mailto:arkonbud@op.pl)**EKSPERTYZA MYKOLOGICZNO - BUDOWLANA**

| Nazwa obiektu budowlanego: | <b>BUDYNEK MIESZKALNY WIELORODZINNY</b> | | |
| Temat: | <b>Ekspertyza mykologiczno – budowlana więźby dachowej i elementów drewnianych strychu dla budynku przy ul. Świętojańskiej 3 w Gliwicach</b> | | |
| Miejscowość, Data | Rybnik, Maj 2018 r. | | |

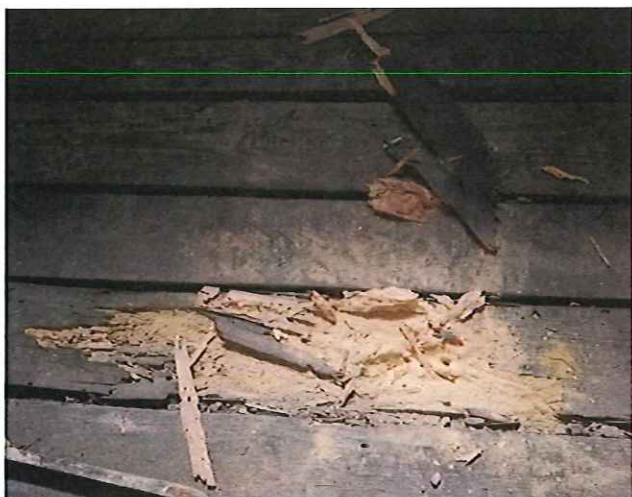
*Fot. 3 Żerowisko z widocznym kopczykiem mączki drzewnej i otworami wylotowymi*

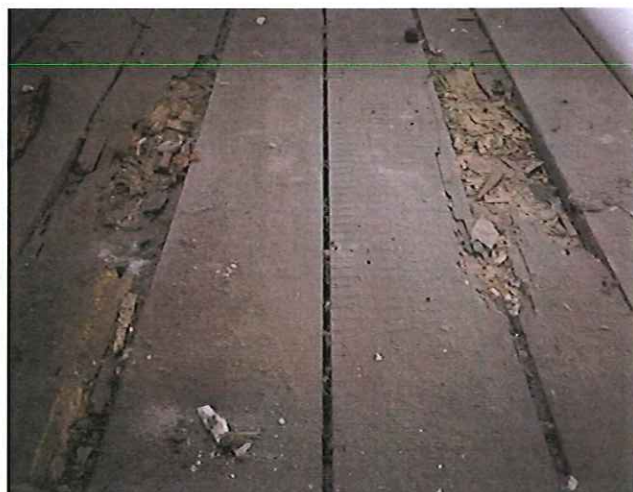
*Fot. 4 Żerowiska owadów z kawałkami rozpadającej się posadzki*

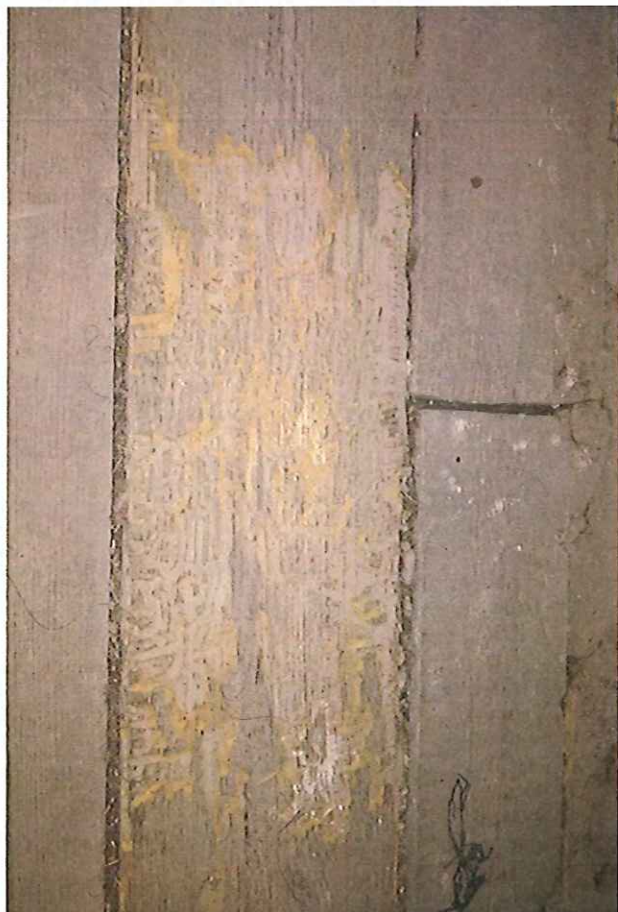
*Fot. 5 Charakterystyczne wydrążone tunele*

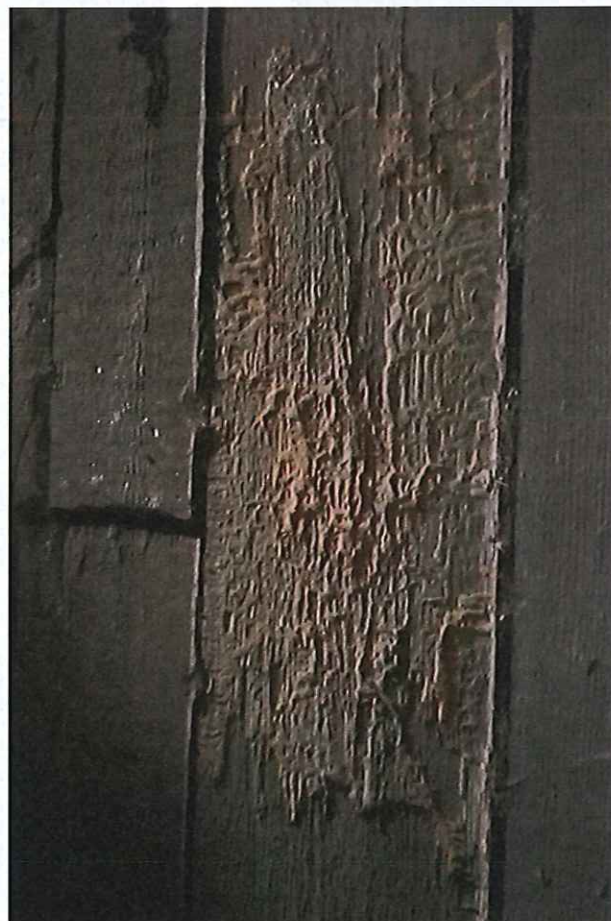
*Fot. 6 Kolejne charakterystyczne drążenie*

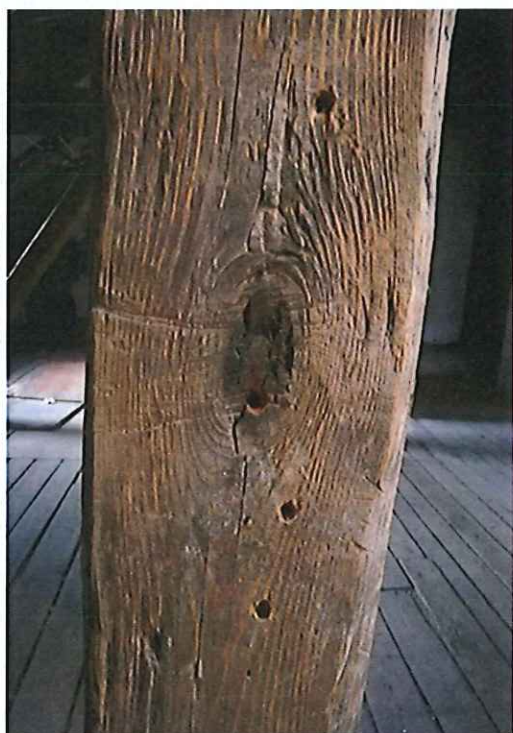
Fot. 13 Słup S7 - okrągłe otwory wylotowe owadów z rodziny kołatkowatych

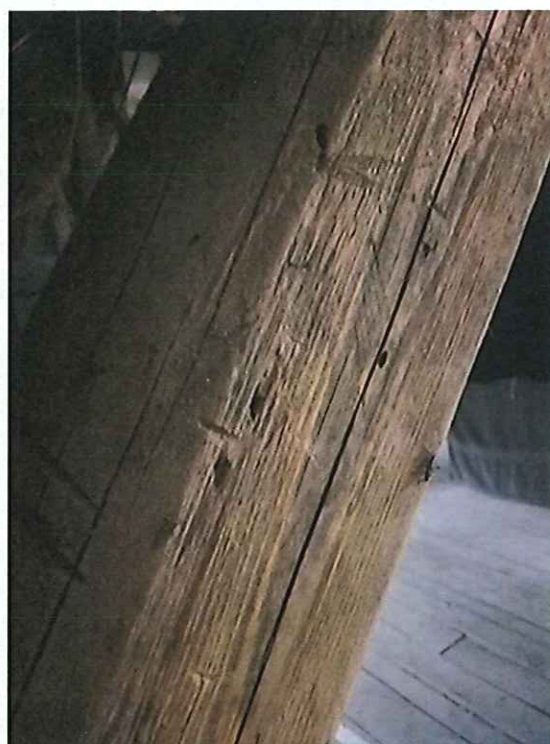
Fot. 14 Zastrzał Z9 - owalne otwory wylotowe *Spuszczela pospolitego*

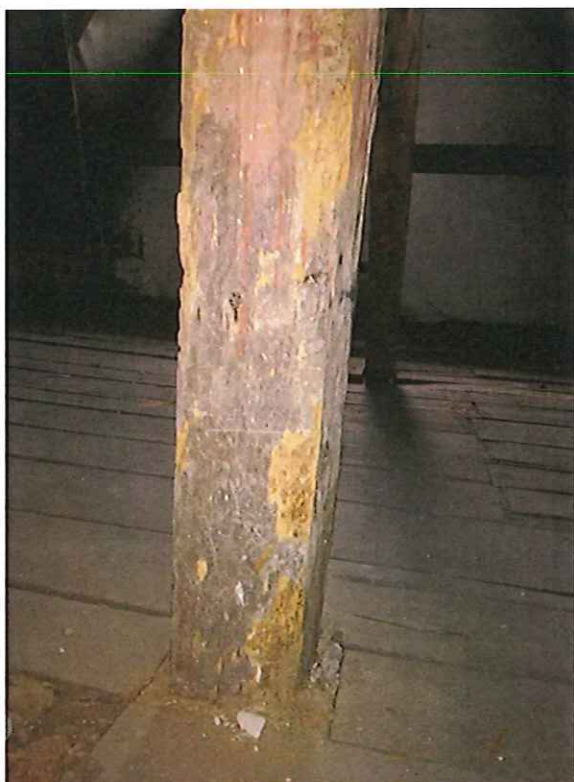
Fot. 19 Widoczny zły stan techniczny słupa S5

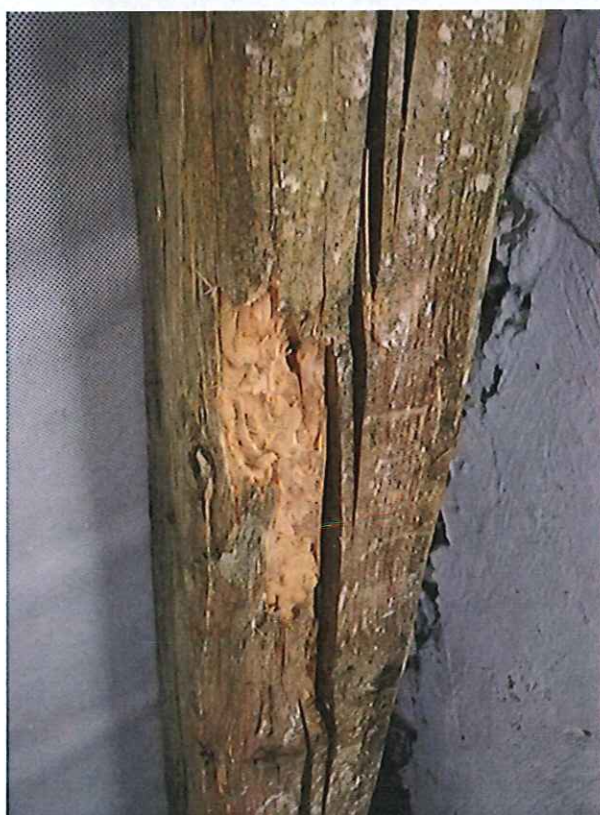
Fot. 21 Słup S11 - Rysy prostopadłe o bardzo dużym rozwarciu oraz żerowisko owadów

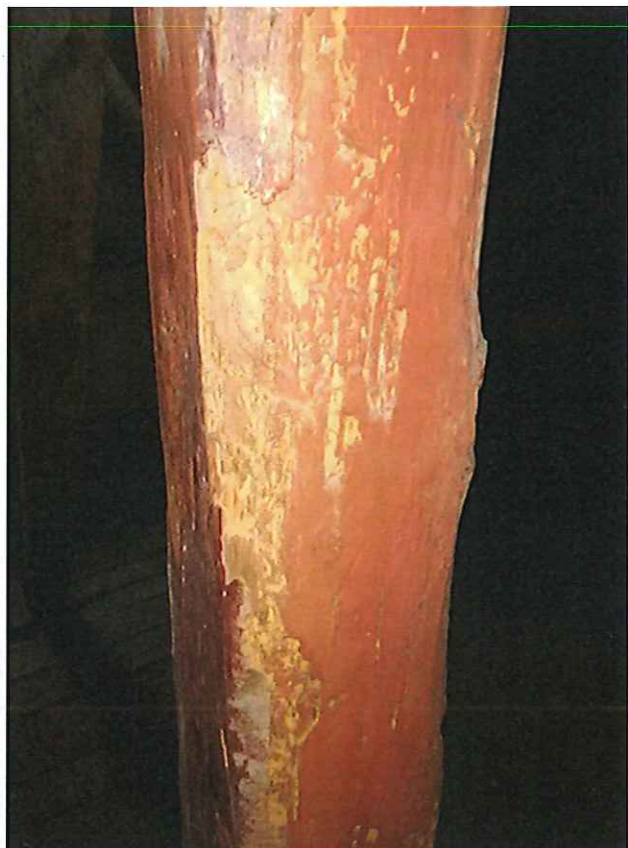
Fot. 25 Słup S5 - Charakterystyczne drążenie po penetracji słupa przez owady

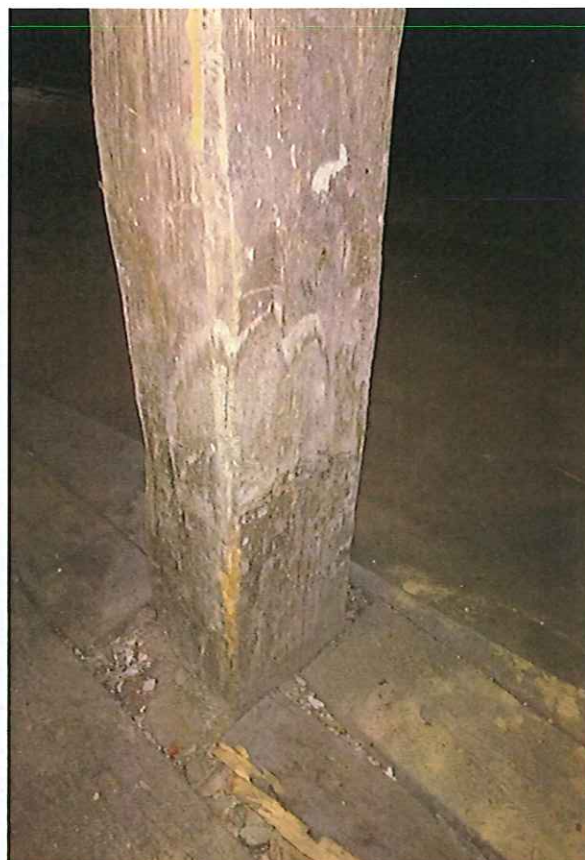
Fot. 27 Charakterystyczne białe plamy - grzyb domowy biały (Poria placenta)

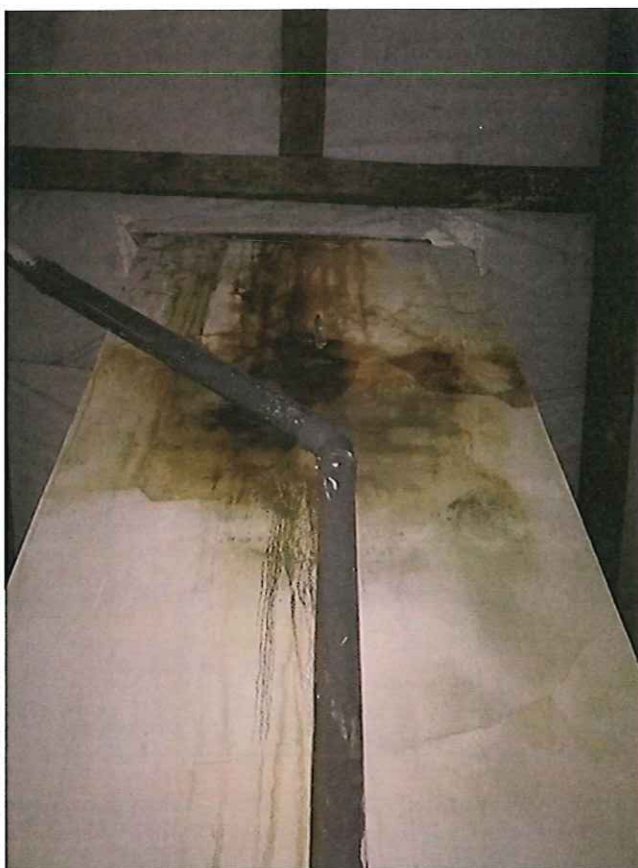
Fot. 31 Zagrzebiona i zawilgocona obudowa; widoczna rura instalacji sanitarnej

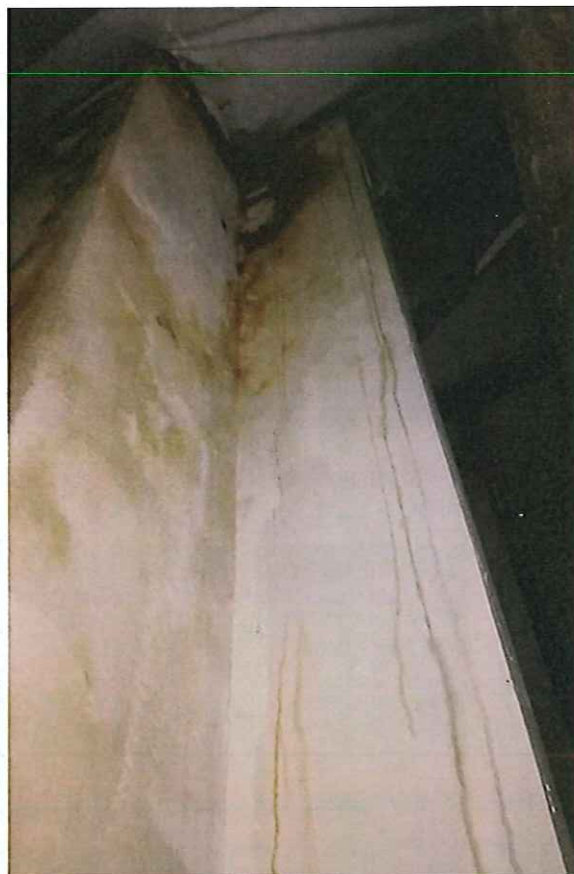
Fot. 32 Naroże - widoczne ciemnobrunatne plamy i zacieki

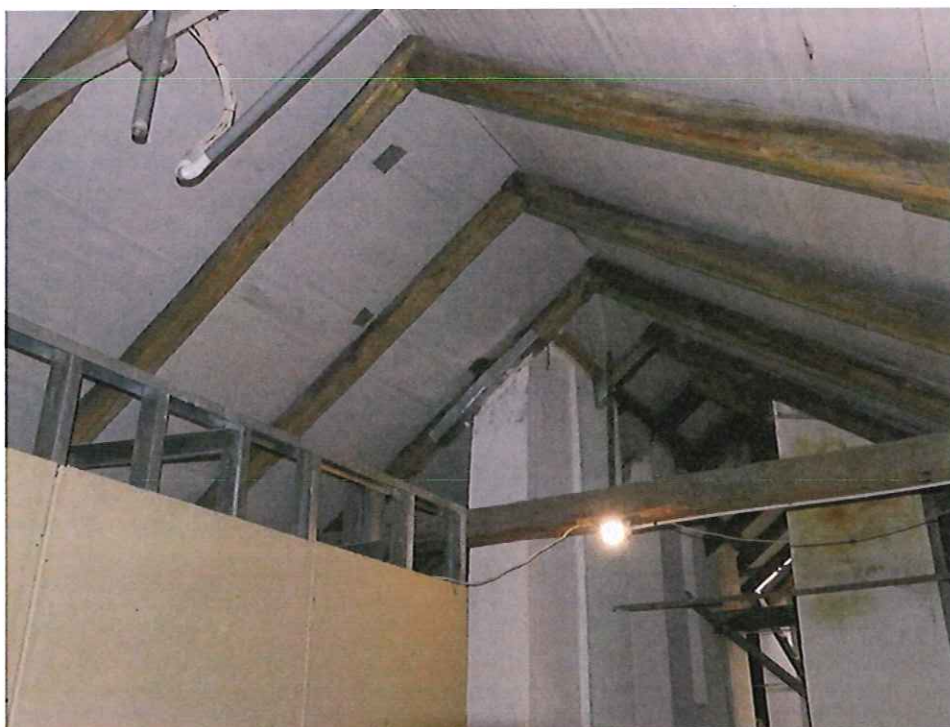
*Fot. 7 Widok krokwi - stan ogólny średni*

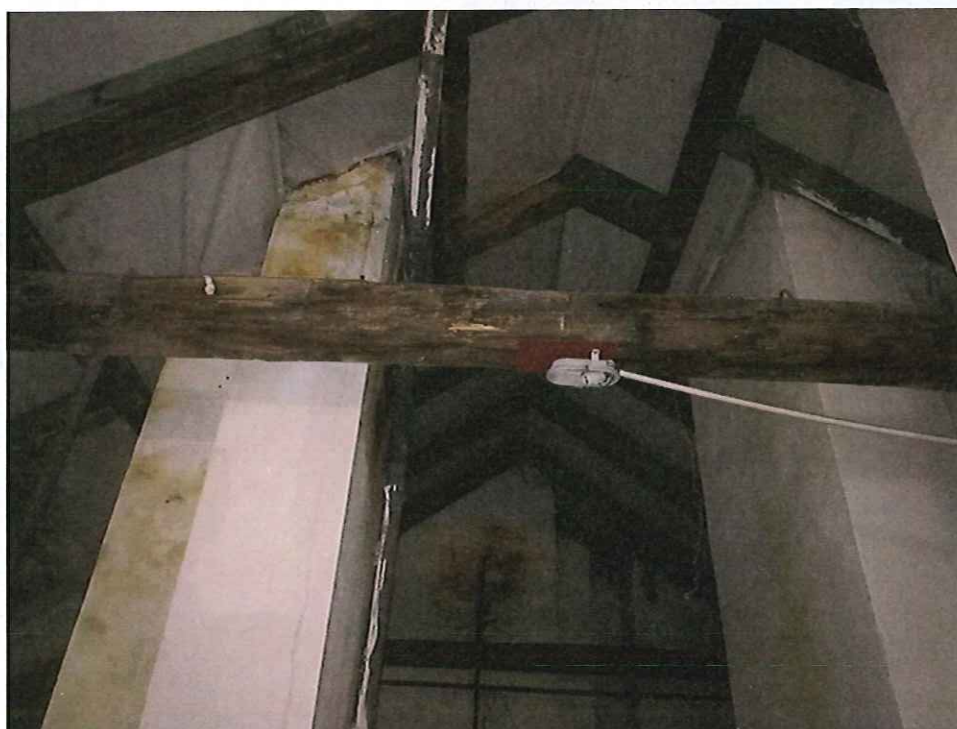
*Fot. 8 Zagrzybione tynki kominowe, zaatakowany przez owady kleszcz Ks5*

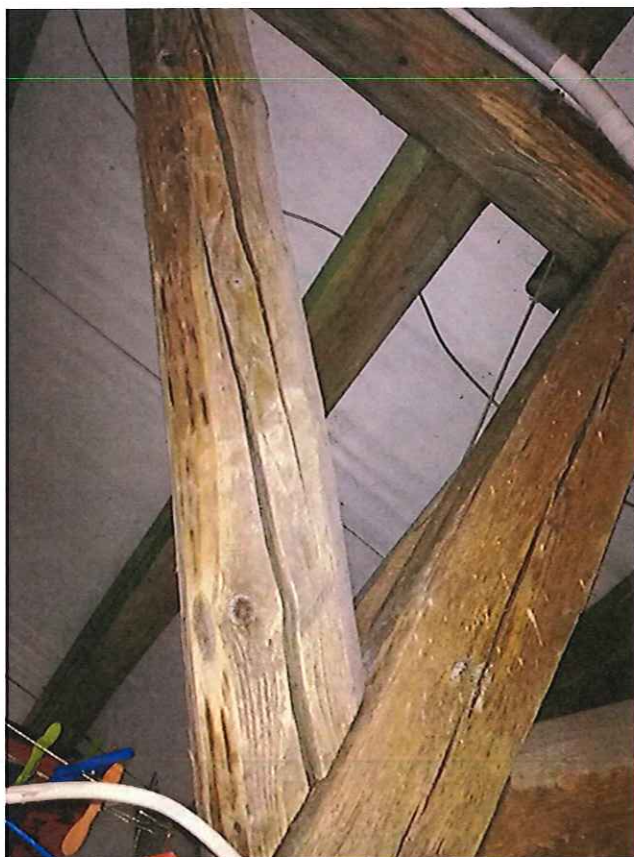
*Fot. 12 Podłużne spękania słupa S5 oraz miecza M7 spowodowane skurczem starzeniowym i wilgotnościowym.*

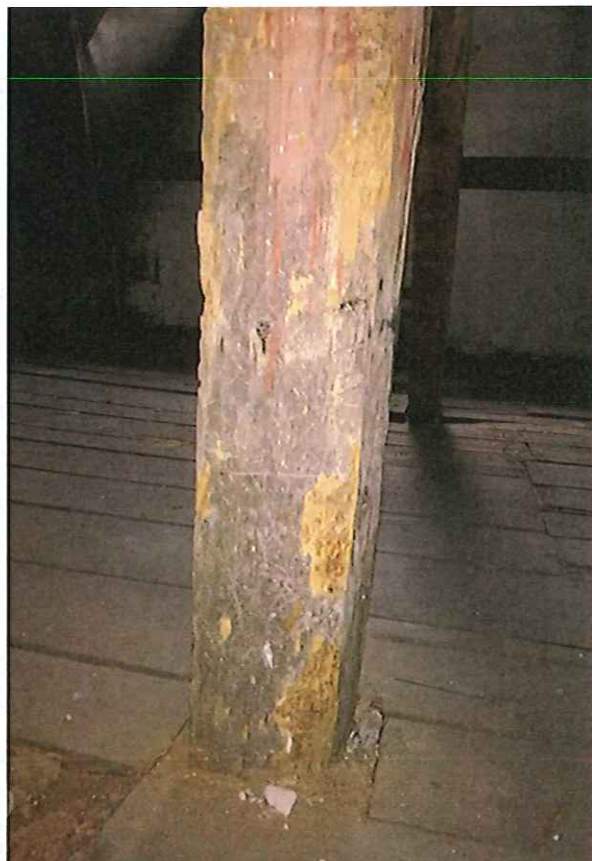
*Fot. 23 Słup S5 zaatakowany przez owady niszczące drewno*

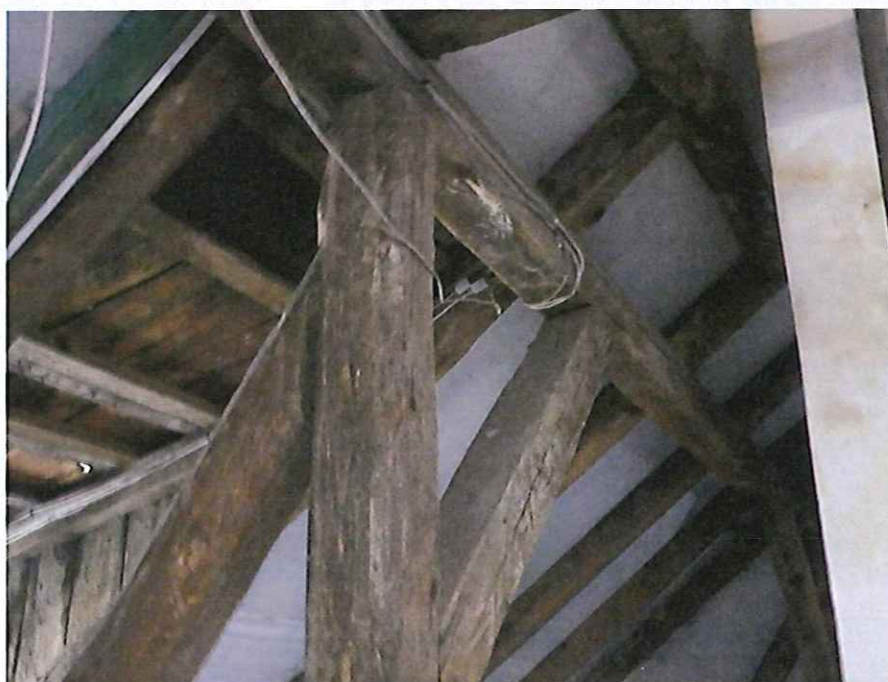
*Fot. 14 Płatów P1 zaatakowana przez grzyb domowy biały*

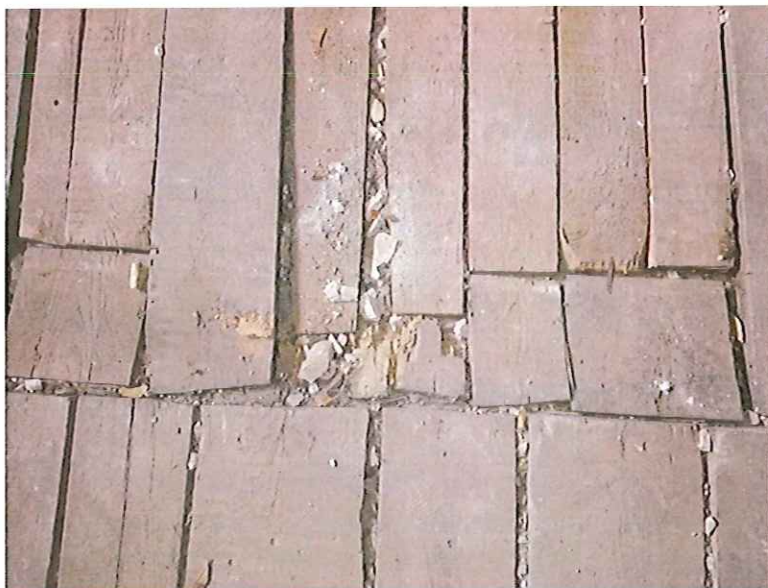
Fot. 18 Zapadnięte deski posadzkowe

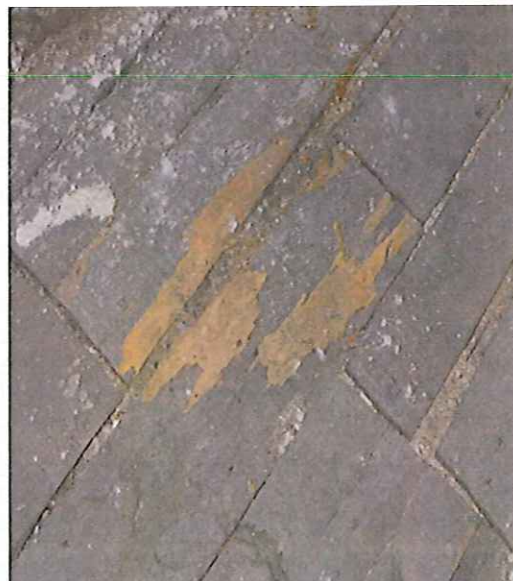
Fot. 19 Zniszczona posadzka cd.

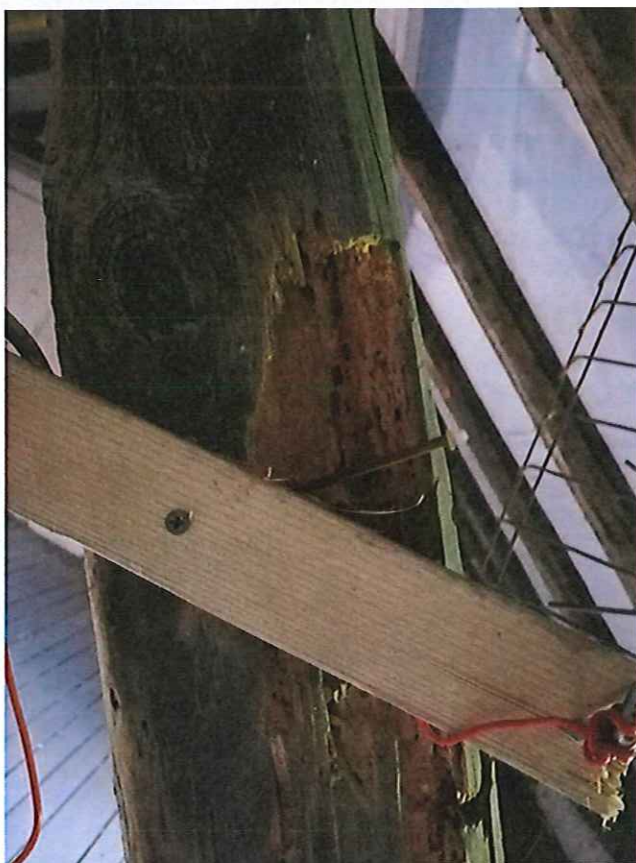
Fot. 20 Żerowisko owadów niszczących drewno – zastrzał Z5

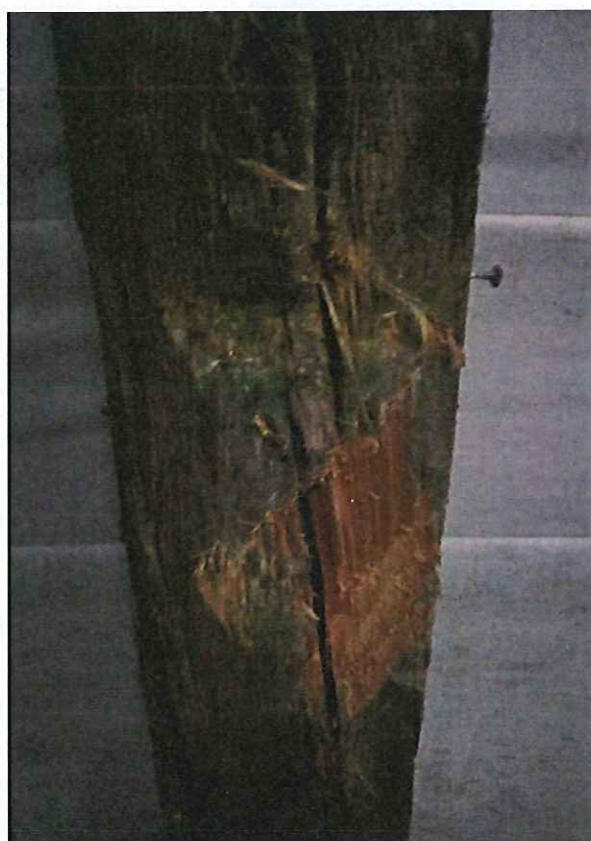
Fot. 21 Porażona przez owady krokiew K3
