### DOKUMENTACJA FOTOGRAFICZNA

EKSPERTYZA MYKOLOGICZNO-BUDOWLANA WIĘŻBY DACHOWEJ I  
ELEMENTÓW DREWNIANYCH STRYCHU DLA BUDYNKU PRZY UL.  
ŚWIĘTOJAŃSKIEJ 3 W GLIWICACH.

44 – 102 Gliwice  
Ul. Świętojańska 3  
Obręb: 0049 Szobiszowice

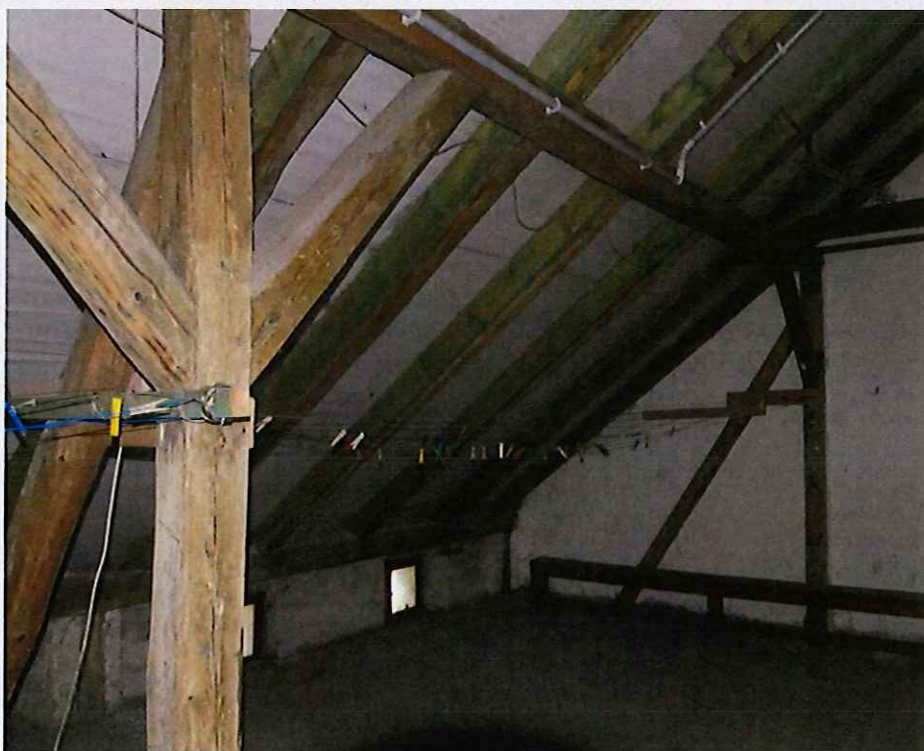
*Fot. 6 Widok S12, S4, krokiew – stan techniczny średni*

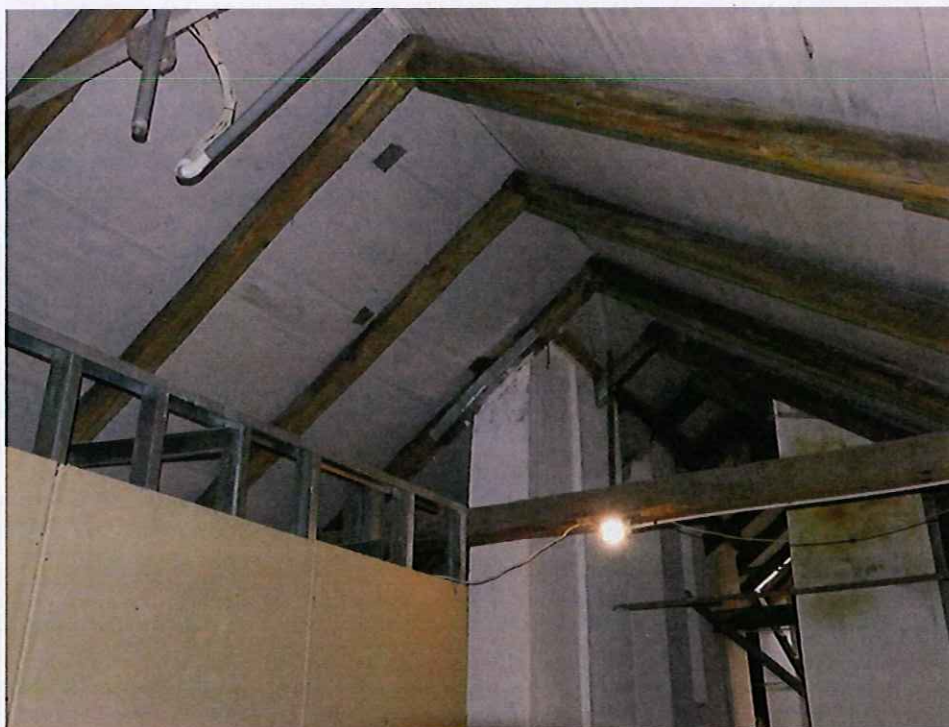
*Fot. 7 Widok krokwi - stan ogólny średni*

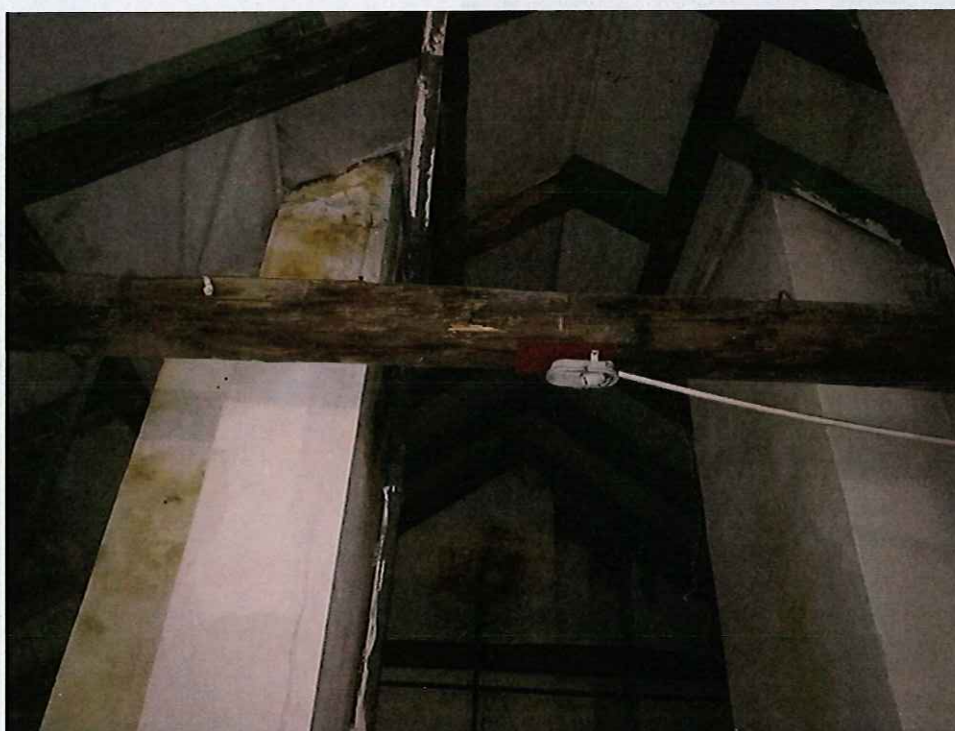
*Fot. 8 Zagrzybione tynki kominowe, zaatakowany przez owady kleszcz Ks5*

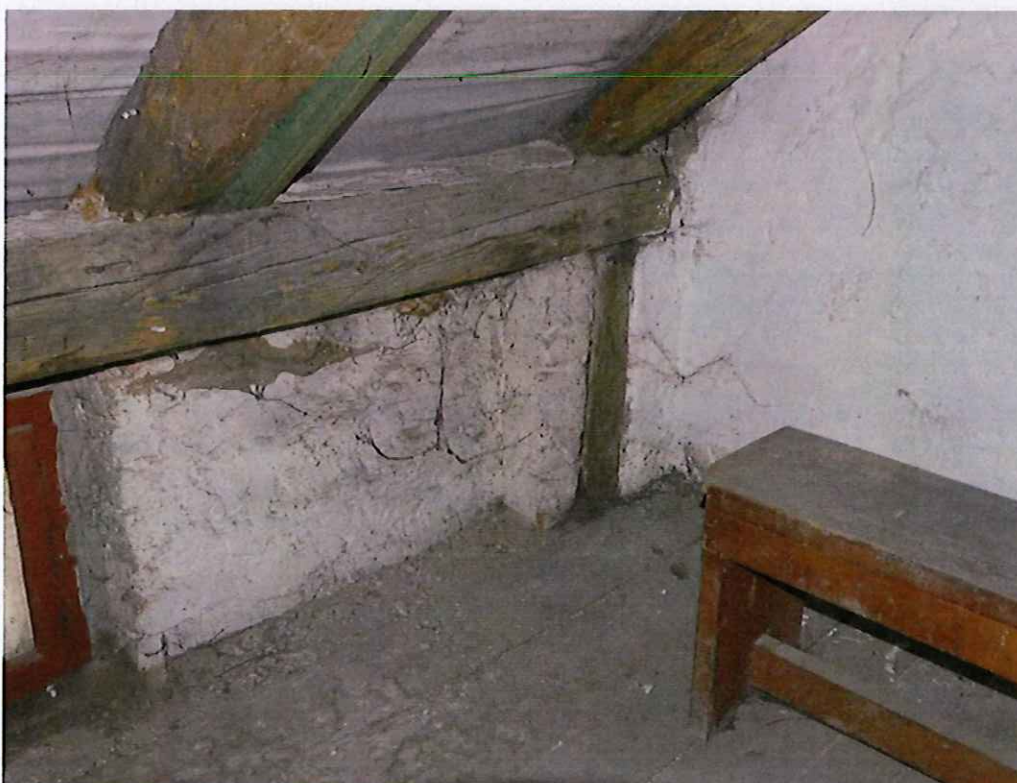
*Fot. 9 Murlata M13 oraz krokwie K58, K57 zaatakowane przez grzyb domowy biały.*

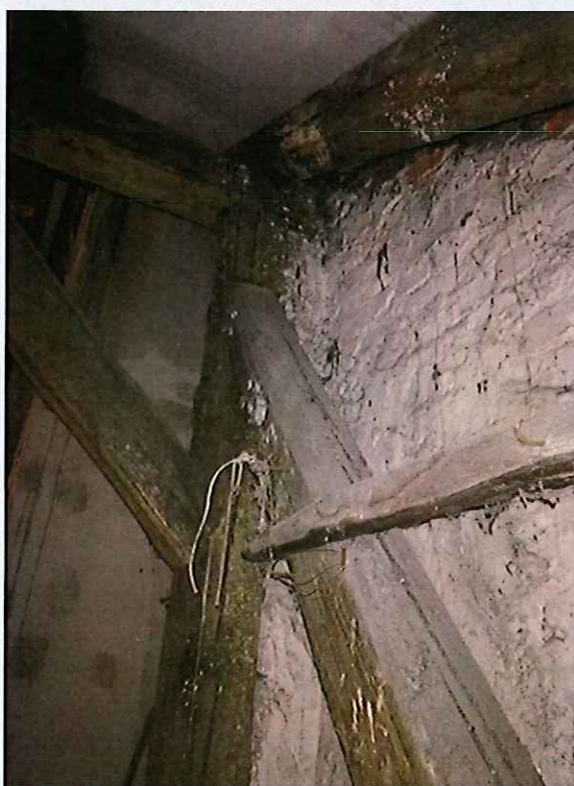
*Fot. 10 Widok połączenia - Slup S1, Zastrzał Z1, Miecz M1. Krokiew K1 zaatakowana przez grzyb domowy biały.*

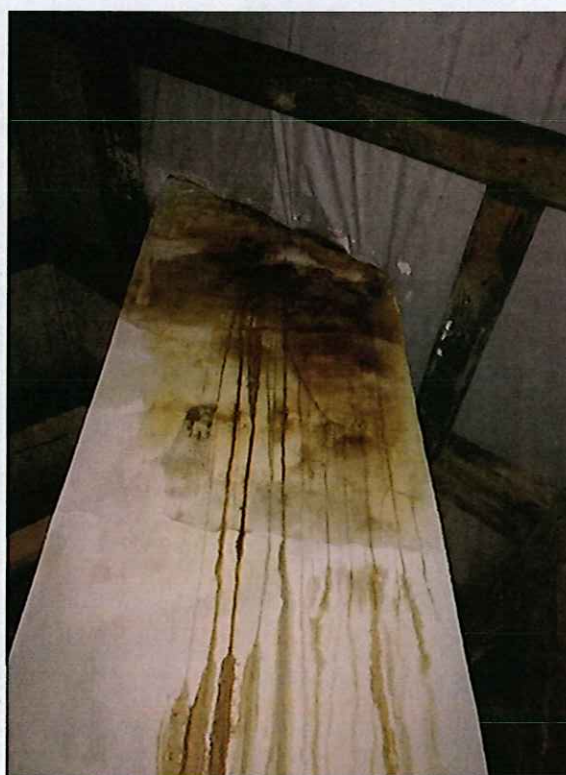
*Fot. 11 Zawilgocony i zagrzybiony tynk kominowy oraz wymiany W11 i W13*

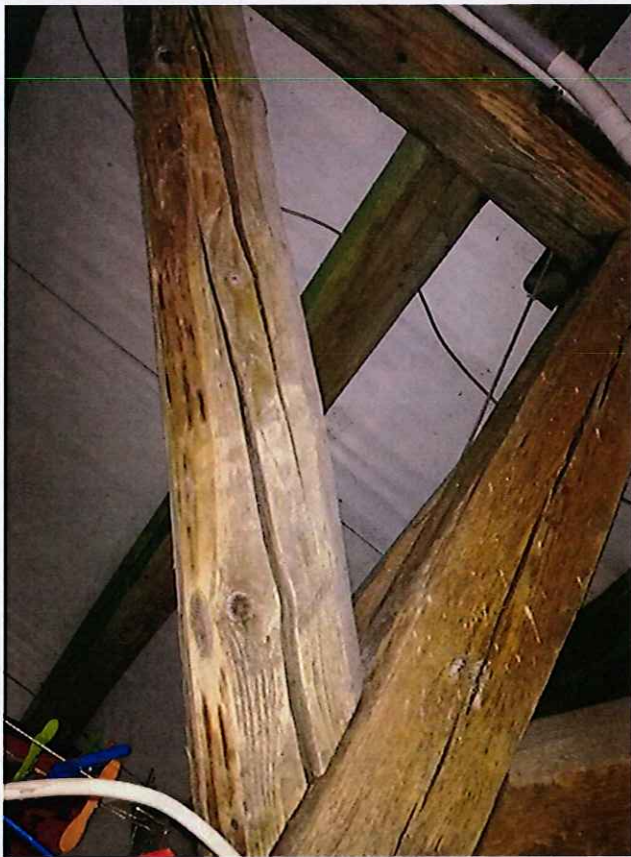
*Fot. 12 Podłużne spękania słupa S5 oraz miecza M7 spowodowane skurczem starzeniowym i wilgotnościowym.*

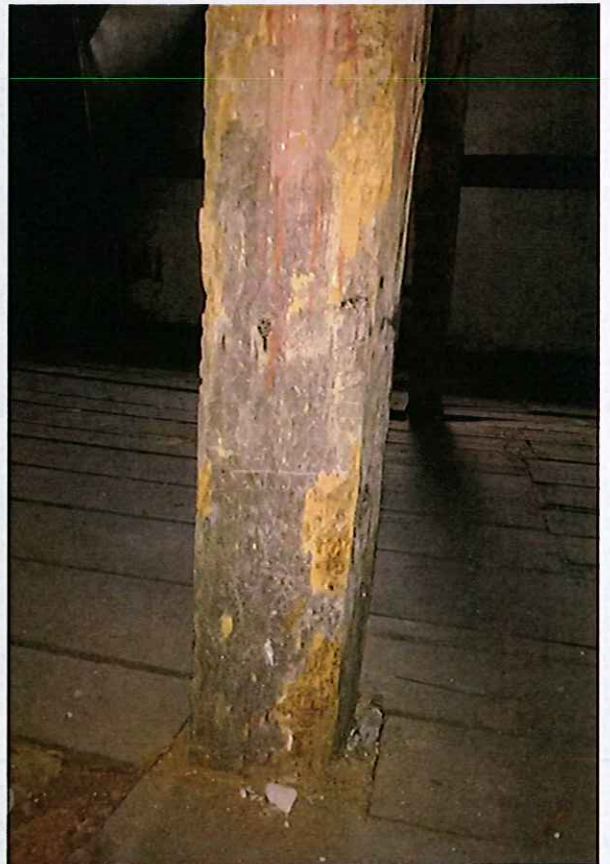
*Fot. 23 Słup S5 zaatakowany przez owady niszczące drewno*

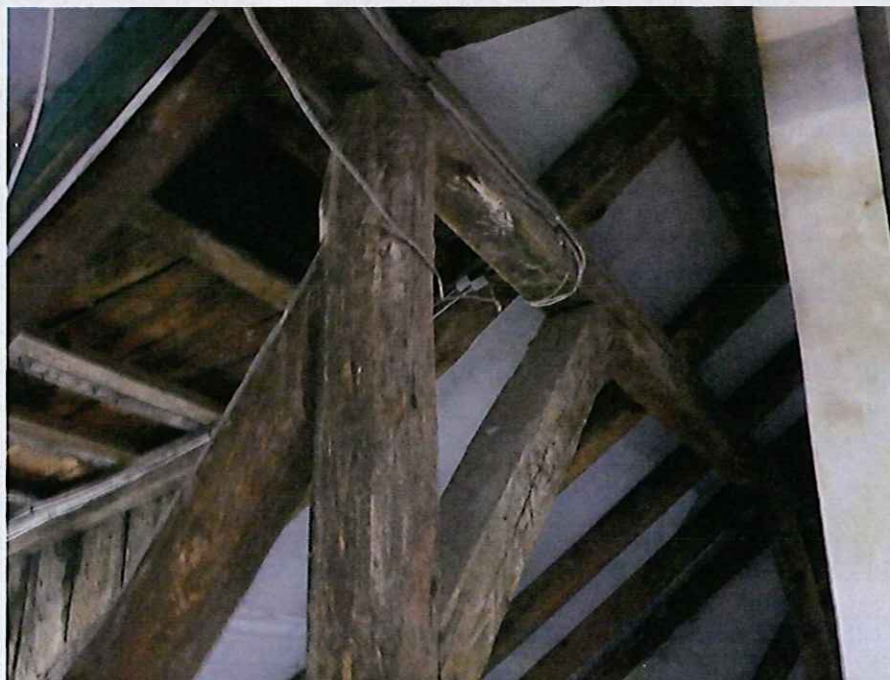
*Fot. 14 Płatew P1 zaatakowana przez grzyb domowy biały*

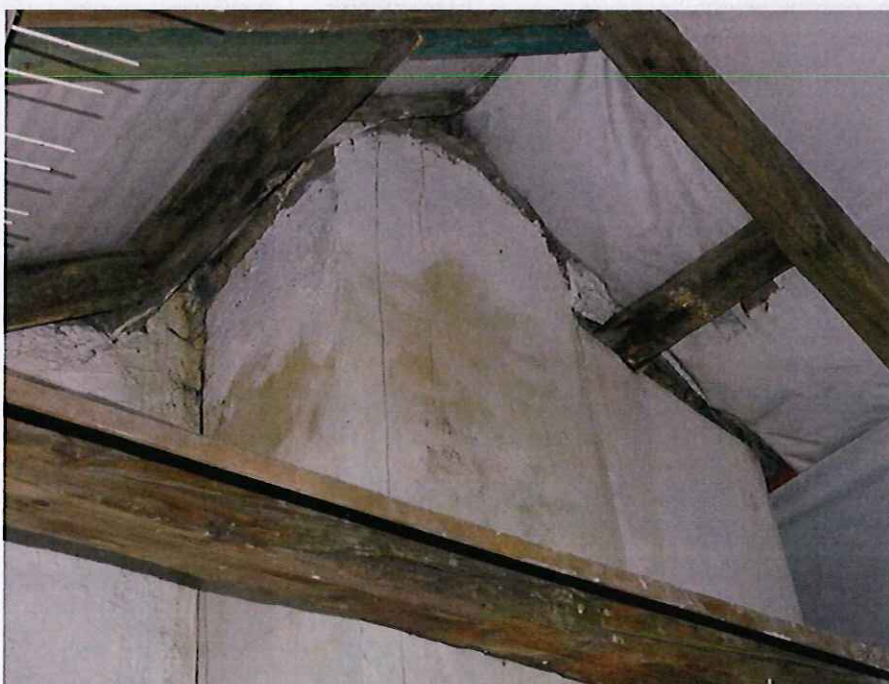
*Fot. 15 Zawilgocony tynk kominowy, początek rozwoju grzybów pleśniowych*

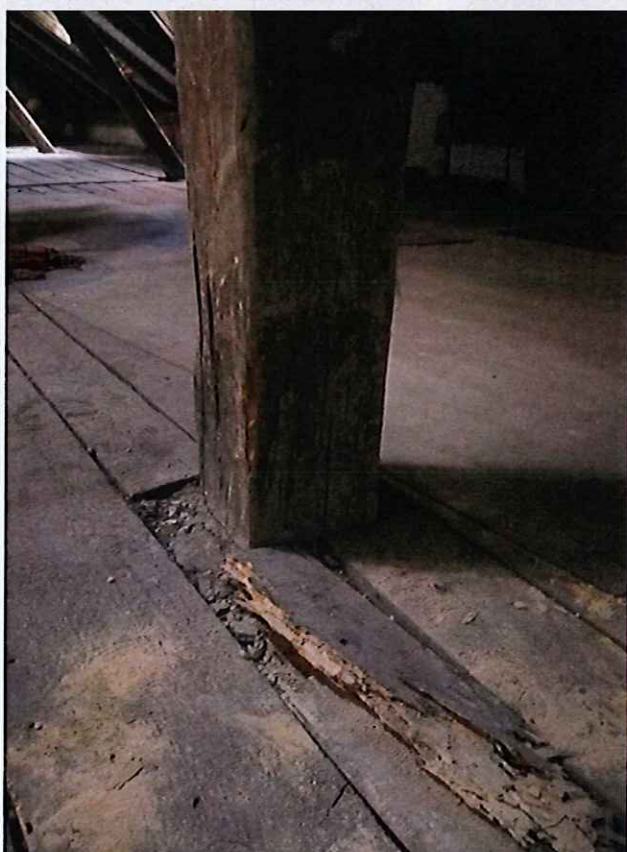
*Fot. 16 Zniszczona posadzka przy słupie S7; widoczna mączka drzewna*

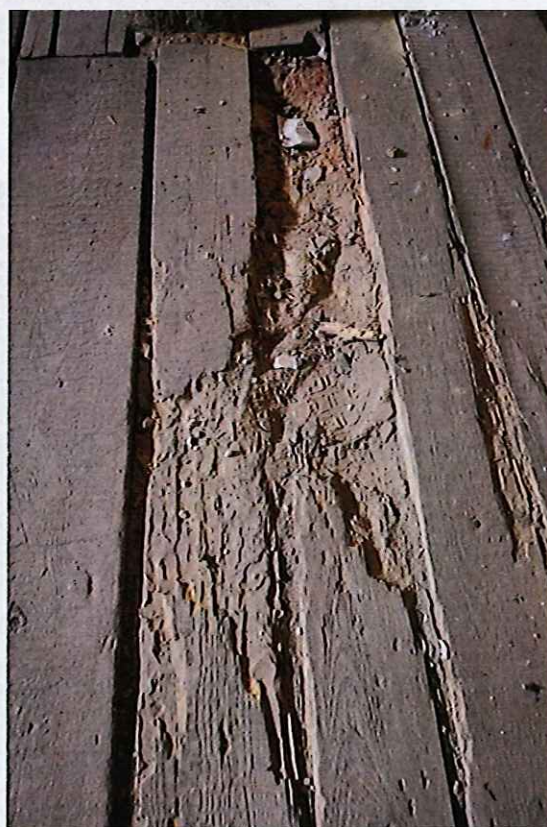
*Fot. 17 Porażone deski posadzkowe przez owady*

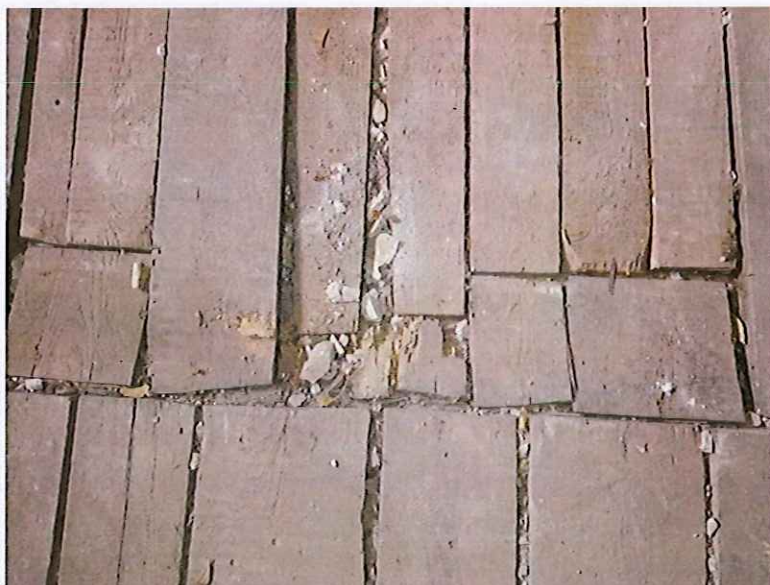
*Fot. 18 Zapadnięte deski posadzkowe*

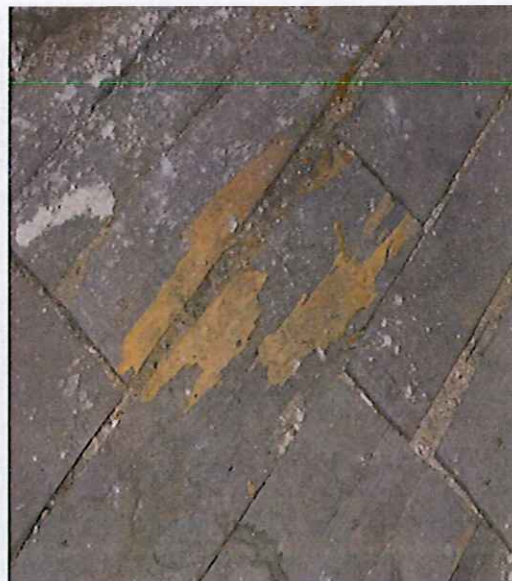
*Fot. 19 Zniszczona posadzka cd.*

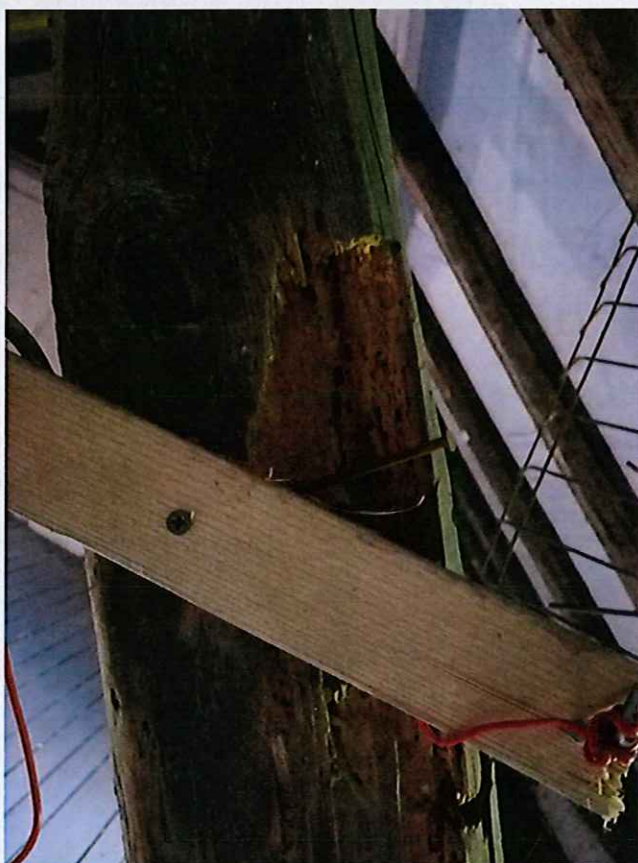
*Fot. 20 Żerowisko owadów niszczących drewno – zastrzał Z5*

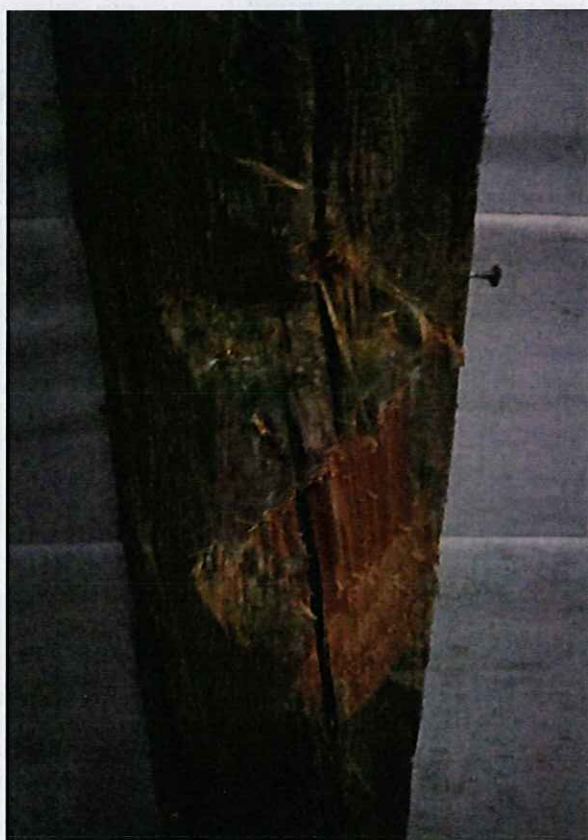
*Fot. 21 Porażona przez owady krokiew K3*

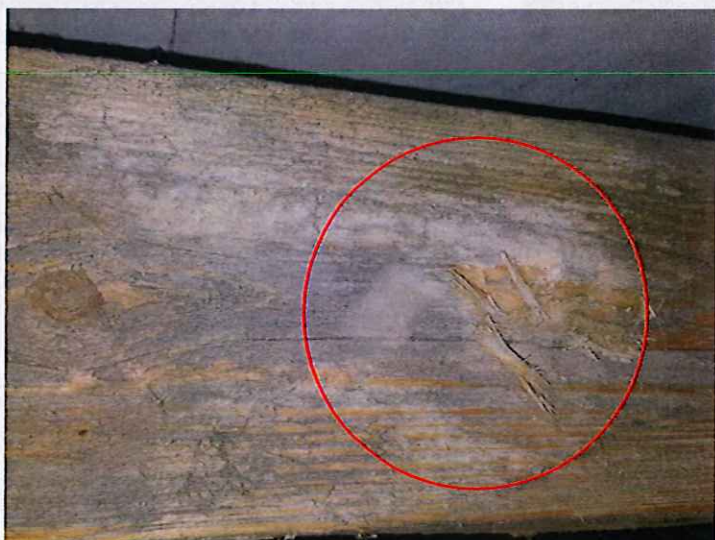
Fot. 22 Rozwijający się grzyb domowy biały, następujący rozkład drewna

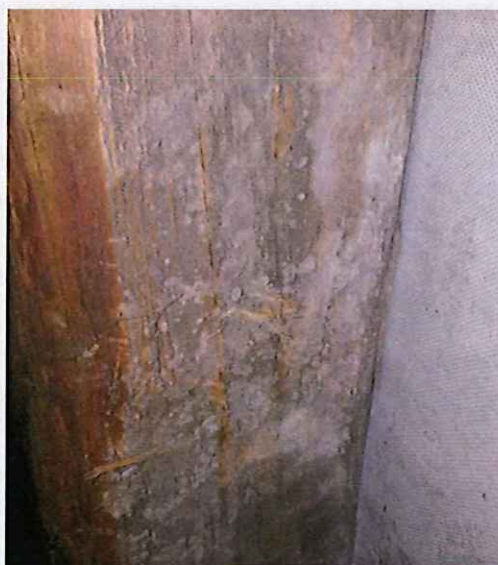
Fot. 23 Grzyb domowy biały - krokiew

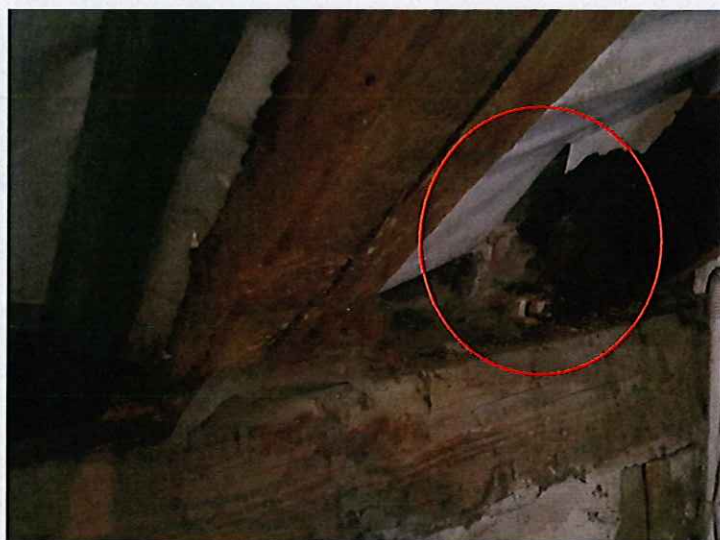
Fot. 24 Zniszczone przekroje podporowe (oparcie krokwi na murlacie)

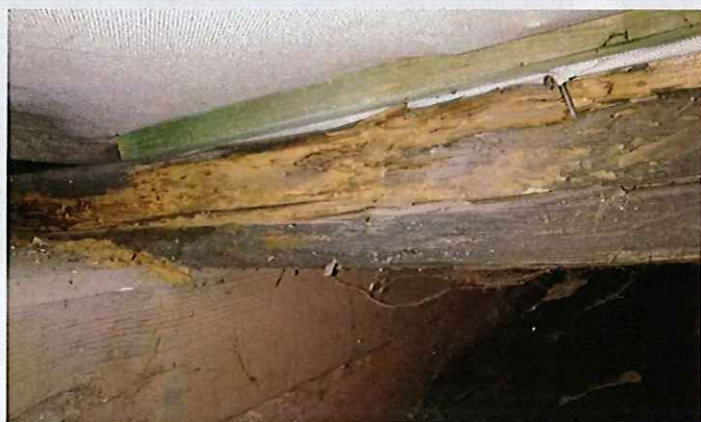
Fot. 25 Miejsce podporowe - miejsce żerowania owadów niszczących drewno

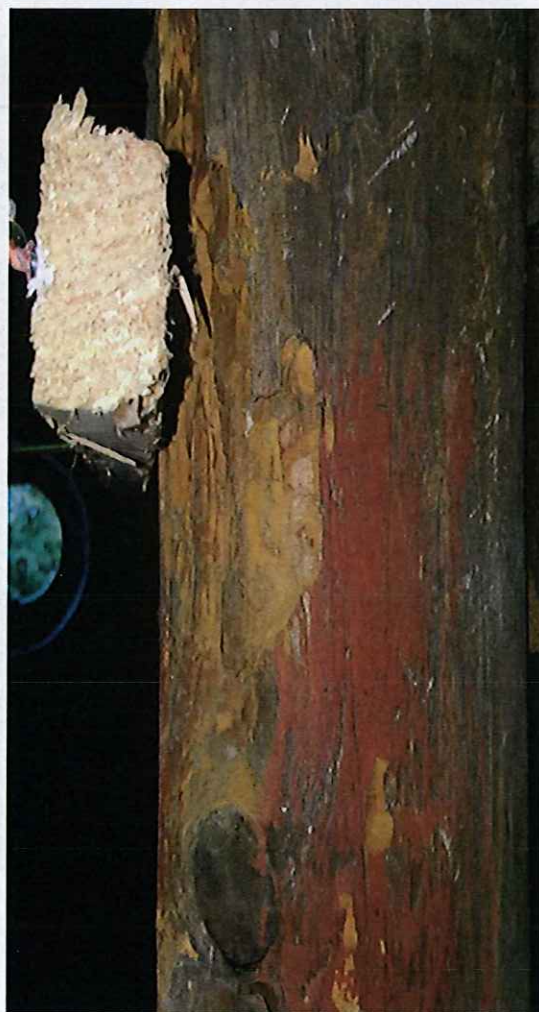
Fot. 26 Efekt żerowania kolatka domowego
